AKR geschädigte Brückenbauwerke: Instandsetzung und Monitoring

Möglichkeit der Instandsetzung von durch Alkali-Kieselsäure-Reaktion geschädigten Brücken am Beispiel einer Eisenbahnüberführung der Vattenfall Europe Mining AG

Ronny Glaser
Torsten Scharnetzki

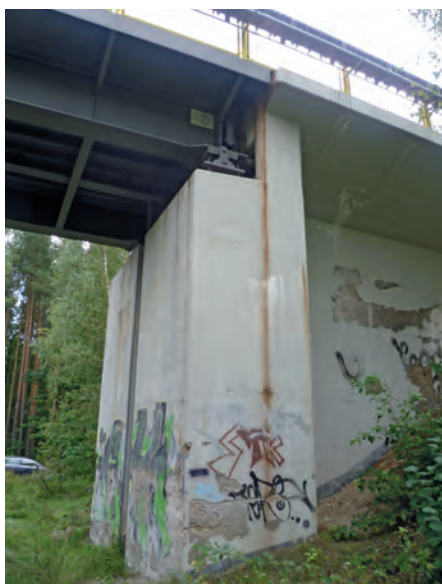
Abb. 1: Ansicht des westlichen Widerlagers vor der Instandsetzung

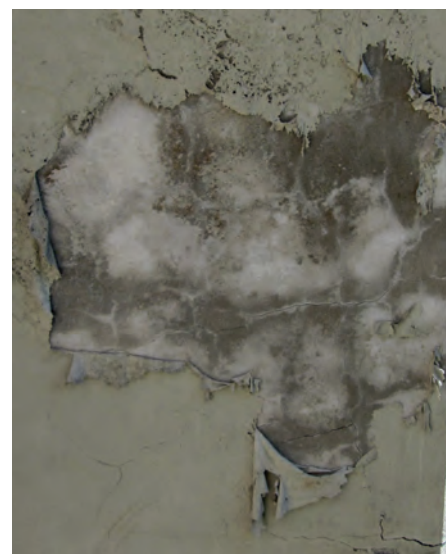
Nach einer grundhaften Instandsetzung aller Betonbauteile im Jahre 2000, bei welcher auf die Betonoberflächen ein rissüberbrückendes Oberflächenschutzsystem appliziert wurde, kam es innerhalb kürzester Zeit erneut zu einer Schädigung der Betonoberflächen. Augenscheinlich wurden folgende Schadensbilder an den Widerlager- und Flügelwänden festgestellt (Abb. 2):

- Oberflächenschutzsystem in Teilbereichen vom Konstruktionsbeton gelöst,
- starke Durchfeuchtung der Konstruktion sowie
- netzartige Oberflächenrisse mit zahlreichen Betonabplatzungen und teilweise korrodierter Bewehrung.

Abb. 2: Netzartige Risse im Bereich des abgelösten Beschichtungssystems mit sichtbarer Durchfeuchtung

konnten augenscheinlich keine Schäden erkannt werden. Das Entfernen des Systems offenbarte jedoch, dass der Beton unter dem Oberflächenschutz gerissen (netzartige Oberflächenrisse) und in Teilbereichen stark durchfeuchtet war (stauende Nässe).

Die starke Durchfeuchtung des Bauwerkes ließ sich insbesondere auf eine undichte Abdichtung der Fuge zwischen den Gehwegsegmenten der Brücke, aber auch auf beschädigte bzw. fehlende Teile des Entwässerungssystems der Brücke zurückführen. So konnte das Wasser, z. B. über Risse in der Auflagerbank, in die Konstruktion eindringen. Da das Oberflächenschutzsystem (rissüberbrückend, dichtend, geringe Wasserdampfdurchlässigkeit) nahezu auf allen Oberflächen appliziert worden war, wurde die zum Zeitpunkt der Instandsetzung vorhandene, aber auch die über die undichten Fugen bzw. über Risse neu zugeführte Feuchtigkeit dauerhaft im Beton eingeschlossen. Aufgrund dessen, sowie der Tatsache, dass die Feuchtigkeit nicht aus dem Beton entweichen konnte, kam es infolge einer beschleunigten AKR, aber auch durch Frosteinwirkung, zur Zerstörung des Betongefüges in Form von Rissen bzw. großflächigen Abplatzungen.

Das Oberflächenschutzsystem wurde rückstandslos durch ein Strahlverfahren unter Anwendung fester Mittel von allen Betonoberflächen entfernt. Freiliegende Bewehrung wurde mit Hilfe eines Instandsetzungsmörtels vor Korrosion geschützt und die Betonabplatzungen reprofiliert. Entsprechend dem technischen Merkblatt des Herstellers war bei Fehlstellen > 25 mm die Reprofilierung in mehreren Schritten durchgeführt worden.

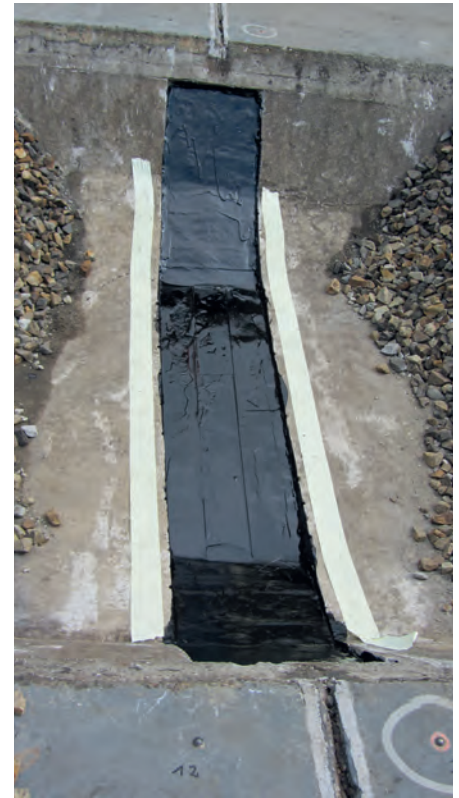
Abb. 3: Raumfuge – Asphaltübergang im Bereich des Troges

Für die Instandsetzung der Fuge zwischen den Fahrbahntrögen wurden innerhalb einer mehrtägigen Sperrpause das Gleis sowie die Bettung zurückgebaut und die Raumfugen freigelegt. An beiden Widerlagern waren, wie bereits vermutet, der Schutzbeton und die darunter angeordnete Dichtungsbahn gerissen. Der Schutzbeton wurde im Bereich der Fuge auf einer Breite von ca. 70 cm entfernt und ein Verstärkungsstreifen eingeklebt. Um zukünftig Bewegungen zwischen den Fahrbahntrögen ohne Beschädigung der Abdichtung zu

ermöglichen, wurde ein Asphaltübergang entsprechend ZTV-ING, Teil 8, Abschnitt 2 verbaut (Abb. 3). Der Übergang dient dem Überbrücken und Abdichten der im Schutzbeton entstandenen Fugen. Der dehnbare Asphaltkörper haftet dauerhaft an den Flanken des Schutzbetons und der Abdichtung. Im Bereich der Gehwege wurde die Fuge mit Hilfe eines Klemmfugenbandes, welches mit einem Abdeckblech vor Beschädigung geschützt wird, abgedichtet (Abb. 4).

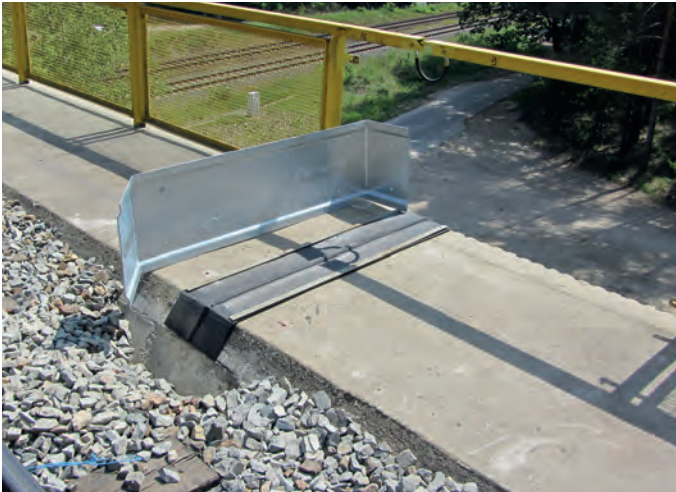
Abb. 4: Raumfuge – Klemmfugenband und Abdeckblech im Gehweg-Bereich

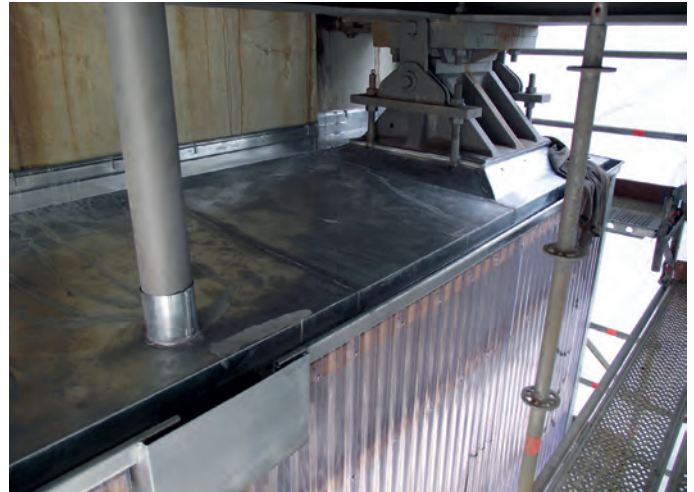
Abb. 5: Verblechung der Auflagerbank

Um zu verhindern, dass das zulaufende Wasser über Risse am Anschnitt Auflagerbank – Widerlagerwand in die Konstruktion eindringt, wurde die komplette Lagerbank einschließlich Lagersockel mit einer Zinkblechabdeckung abgedichtet (Abb. 5). Im Zuge der letzten Instandsetzungsmaßnahme war ein Fugenband verklebt worden. Dieses hatte jedoch aufgrund der schlechten Betonqualität sowie dem unregelmäßigen Verlauf der Fuge bereits nach kürzester Zeit seine dichtende Wirkung verloren und wurde aus diesem Grund wieder entfernt. Das Niederschlagswasser wird über die Verblechung einer Kastenrinne, welche an das Fallrohr der Brückenentwässerung angeschlossen ist, zugeführt.

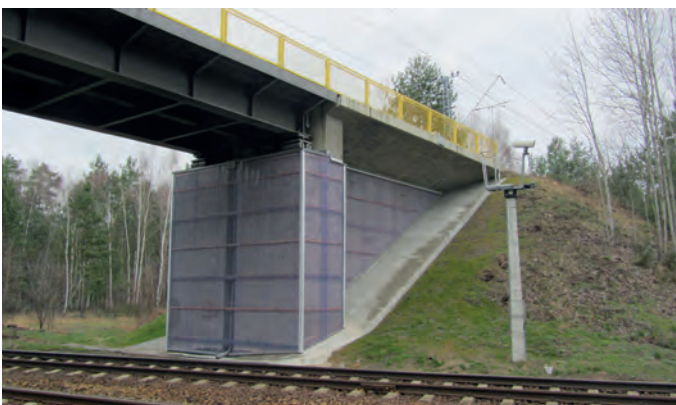
Abb. 6: Widerlager mit Böschungspflaster und Spritzwasserschutz

Da im Spritzwasserbereich der Verkehrsflächen nicht gewährleistet werden kann, dass kein Wasser in die Konstruktion eindringt, war es erforderlich, einen vertikalen Schutz anzuordnen. Dieser Schutz hat die Aufgaben, eine Beaufschlagung der Betonoberfläche mit Spritz- und Niederschlagswasser sowie das Aufstauen von Feuchtigkeit im Inneren des Bauwerkes zu verhindern. Da dies Oberflächenschutzsysteme bzw. Vorsatzschalen aus Spritzbeton nicht gewährleisten, wurden derartige Systeme ausgeschlossen. Die Wahl fiel letztlich auf einen hinterlüfteten Oberflächenschutz aus transparenten, handelsüblichen Kunststoffplatten (Abb. 6). Die oberen Abschlüsse bzw. die Ecken wurden mit gekanteten Blechen ausgeführt. Auf

Neben den Instandsetzungsarbeiten am Beton sowie dem Schutz ausgewählter Betonoberflächen erfolgte eine umfassende Ertüchtigung des Entwässerungssystems der Brücke. Das Wasser wurde konsequent vom Bauwerk weggeleitet. Konkret wurden folgenden Teile des Entwässerungssystems erneuert, modifiziert bzw. neu errichtet (Abb. 6):

- Drainage an den Enden der Widerlager zum Ableiten des Wassers aus den Fahrbahntrögen,
- Anschluss der Fallrohre an neu errichtete Entwässerungsmulden am Fuß der Böschung und
- Befestigen der Böschungen sowie der Flächen vor den Widerlagerwänden.
